# Penilaian Kondisi Jalan Nasional di Provinsi Bengkulu Dengan Metode International Roughness Index dan *Pavement Condition Index* Ruas Betungan - Padang Serai

Riski Wahyudi\*, Kuni Saadati, Januari Yanto

Progam Studi Teknik Sipil, Universitas Tangerang Raya, Banten

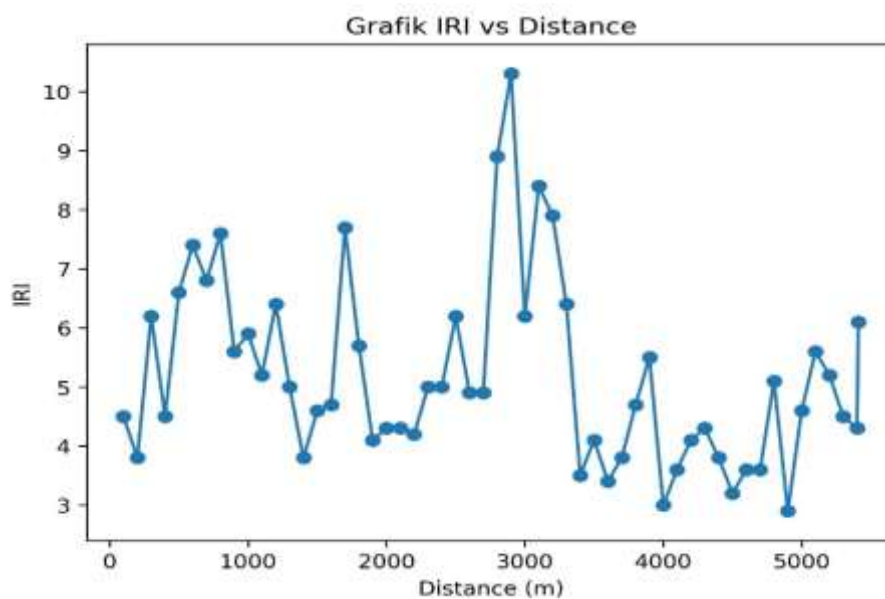
Gambar 3. IRI Ruas Betungan – Padang Serai

Dari **Gambar 3** diketahui nilai IRI Ruas Ruas Betungan – Padang Serai terendah sebesar 2,9 di STA 4+900 dan nilai IRI tertinggi sebesar 10,3 pada STA 2+900. IRI rata-rata diperoleh 5,2. Persentase kondisi ruas jalan Betungan – Padang Serai dapat disajikan pada **Gambar 4**. Dari **Gambar 4** diketahui kondisi baik Ruas Jalan Betungan – Padang Serai sebesar 21,8%, kondisi sedang sebesar 72,7%, kondisi rusak ringan sebesar 5,5% dan tidak ditemukan dengan kondisi rusak berat.

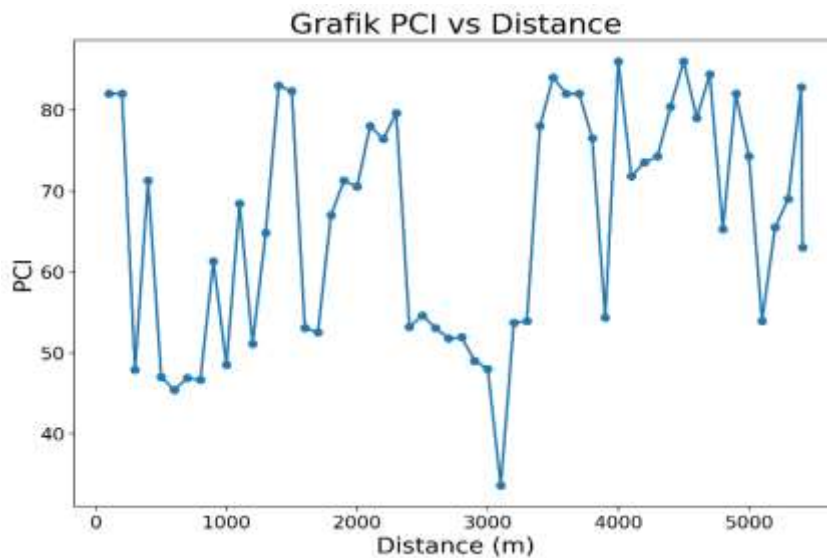
**Gambar 5.** Nilai PCI Ruas Betungan – Padang Serai

Nilai PCI rata-rata Ruas Jalan Bengkulu – Padang Serai diperoleh 65,9 berada pada kondisi baik. Nilai PCI tertinggi seperti ditunjukkan **Gambar 5** adalah 84,4 pada STA 4+700. Nilai terendah sebesar 33,6 pada STA 3+100. Persentase kondisi jalan dapat dilihat pada **Gambar 6**. Dari **Gambar 6** diketahui Jalan dengan kondisi sempurna sebesar 3,6%, kondisi sangat baik sebesar 43,6%, kondisi baik sebesar 14,5%, Kondisi sedang sebesar 36,4%, kondisi buruk sebesar 1,8% dan tidak ditemukan kondisi gagal.
