Analisis Penyebab Amblasan Ruas Jalan (Studi Kasus: Ruas Jalan Gunung Ulin – Gunung Sari)

Kasus yang ditinjau pada kajian ini adalah kasus amblasan jalan pada ruas jalan Gunung Ulin – Gunung Sari, Desa Gunung Sari, Kabupaten Kotabaru, Provinsi Kalimantan Selatan. Jalan berada di lokasi yang memiliki perbedaan elevasi kontur permukaan tanah yang relatif besar dan telah mengalami amblasan sejak tahun 2018, kemudian berlanjut pada peristiwa longsor. Kajian ini disusun untuk menganalisis penyebab terjadinya peristiwa tersebut dengan metode analisis berupa observasi langsung di lapangan, dilanjutkan dengan penyelidikan tanah pada area amblasan. Berdasarkan data-data yang telah diperoleh, dengan mempertimbangkan justifikasi geotekniknya disesuaikan untuk analisis perhitungan stabilitas lereng. Kajian ini diharapkan dapat digunakan sebagai referensi untuk mencegah terjadinya kejadian serupa di wilayah lain.

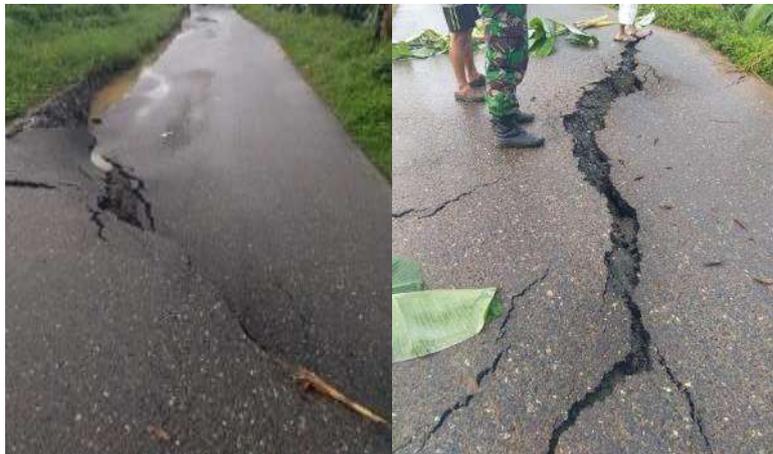
Pada 3 Juli 2018 terjadi amblasnya badan jalan di Desa Gunung Sari, Kecamatan Pulau Laut Utara, Kabupaten Kotabaru yang mengakibatkan akses jalan terputus. Peristiwa ini diduga akibat struktur tanah yang labil, ditambah dengan curah hujan yang tinggi 1 (satu) hari sebelum waktu kejadian (**Gambar 1**). Kemudian pada 25 Agustus 2020 ruas jalan menuju ke Desa Gunung Sari juga mengalami amblas (**Gambar 2**). Ruas jalan tersebut merupakan rencana jalan alternatif utama setelah akan adanya pemanjangan landasan pacu (*runway*) Bandara Gusti Syamsir Alam, Kotabaru.

Gambar 1: Lokasi badan jalan yang amblas (3 Juli 2018)

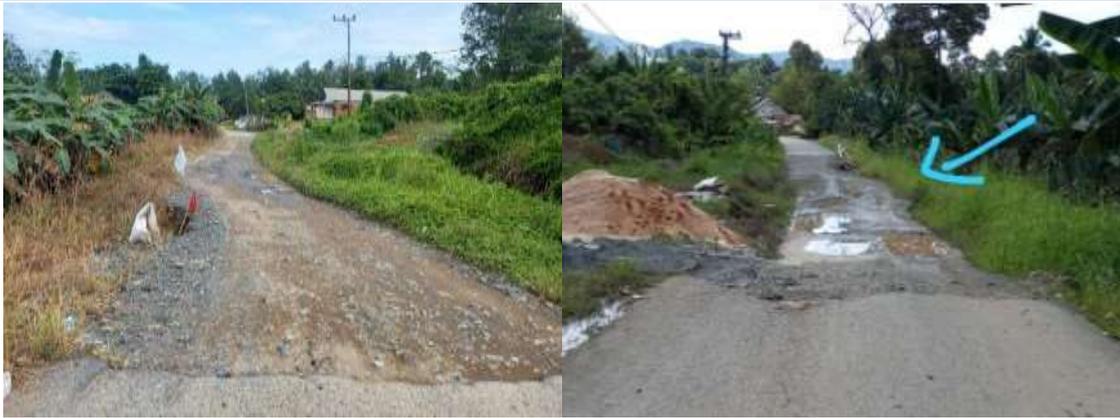
Gambar 2: Kerusakan jalan setelah mengalami amblas (25 Agustus 2020)

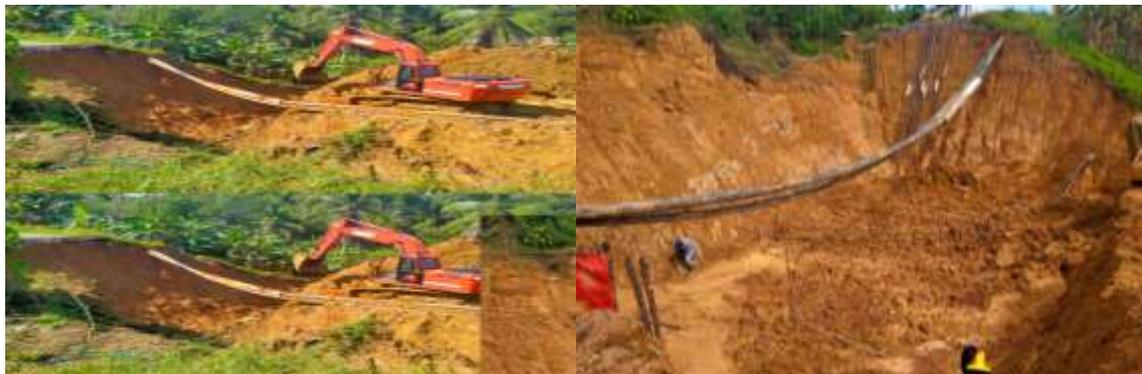
Pada 20 Oktober 2021 dilaksanakan pekerjaan galian tanah dengan kedalaman 7 m sepanjang 45 m pada ruas jalan yang telah amblas sebagai bagian dari pekerjaan pembangunan Dinding Penahan Tanah untuk penanganan amblas (**Gambar 3**). Pekerjaan galian ini mengakibatkan munculnya gerakan tanah yang ditandai dengan kondisi tiang listrik di sekitar galian mengalami kemiringan pada 23 Oktober 2021, kemudian terjadi pula retakan tanah di sekitar area tiang listrik pada 25 Oktober 2021 (**Gambar 4**).

Gambar 3: Kegiatan penggalian pada ruas jalan yang amblas pada lokasi kajian

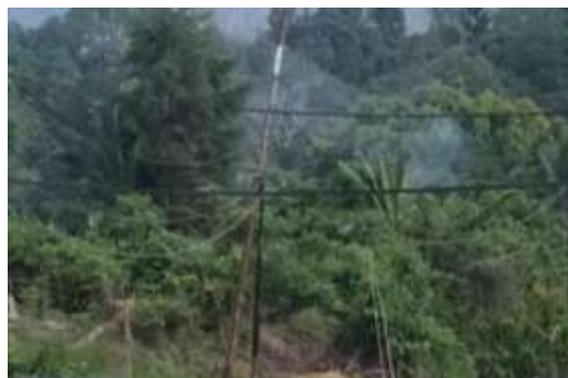
Gambar 4: Tiang listrik terlihat miring akibat kegiatan penggalian

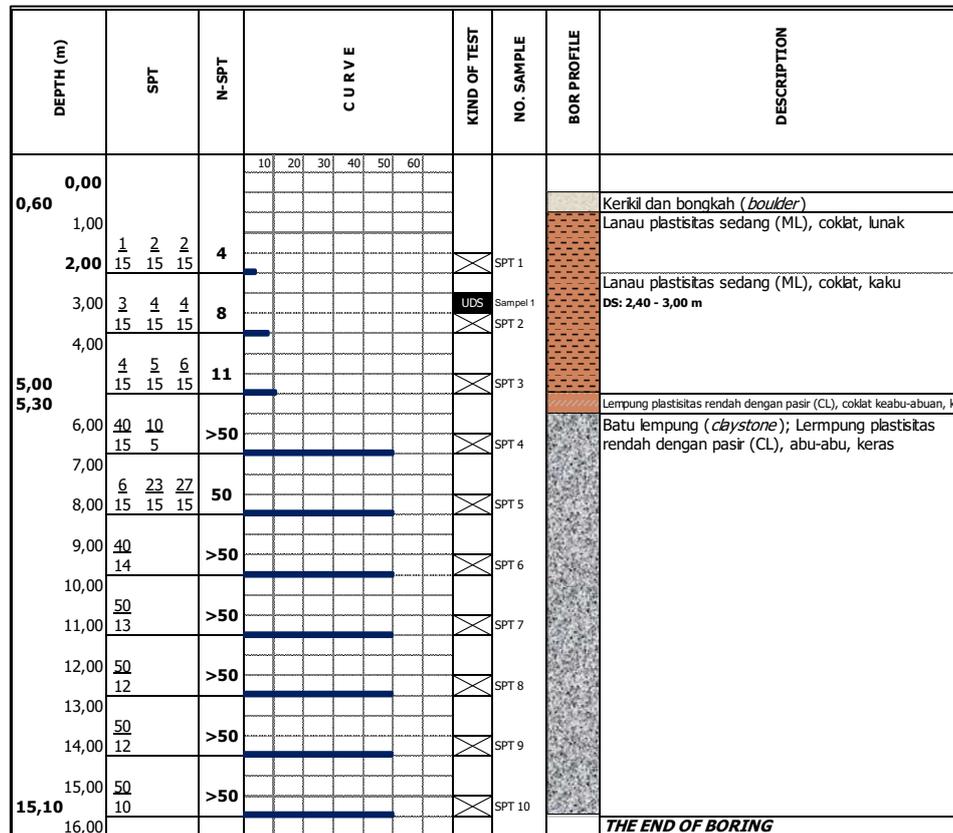
Penyelidikan tanah yang dilakukan pada studi kasus ini yaitu uji bor dalam dan SPT serta uji laboratorium untuk memperoleh nilai properti indeks tanah. Hasil penyelidikan tanah dapat dilihat pada **Gambar 5** dan **Tabel 1**. Berdasarkan uji SPT, diperoleh nilai N -SPT yaitu jumlah pukulan yang diperlukan untuk menembus kedalaman tanah dengan interval 150 mm dan merupakan perkiraan kepadatan tanah [16]. Nilai N -SPT koreksi yang diperoleh menunjukkan bahwa hingga kedalaman tanah 5 m lapisan tanah tergolong tanah lunak dan hal ini sangat tidak menguntungkan karena sangat berpotensi menimbulkan masalah lanjutan apabila dipengaruhi oleh air. Hal ini ditunjukkan dengan pada laporan kejadian amblasnya

Kemudian berdasarkan uji laboratorium, dapat dilihat bahwa nilai kuat geser tanah pada kedalaman hingga 3 m yang merupakan batas tabung sampel tanah adalah tergolong rendah yaitu hanya sebesar 0,128 kg/cm². Pada analisis stabilitas lereng, nilai kuat geser tanah memiliki peran yang lebih besar dibandingkan sudut gesek dalam. Hal ini karena pada kondisi hujan lebat, air memenuhi pori-pori tanah sehingga tanah diasumsikan berada dalam kondisi jenuh. Kondisi ini menyebabkan nilai sudut gesek dalam yang digunakan lebih kecil daripada hasil uji laboratorium yaitu mendekati angka 0 (nol).

Gambar 5: Hasil penyelidikan tanah berdasarkan uji bor dalam dan SPT

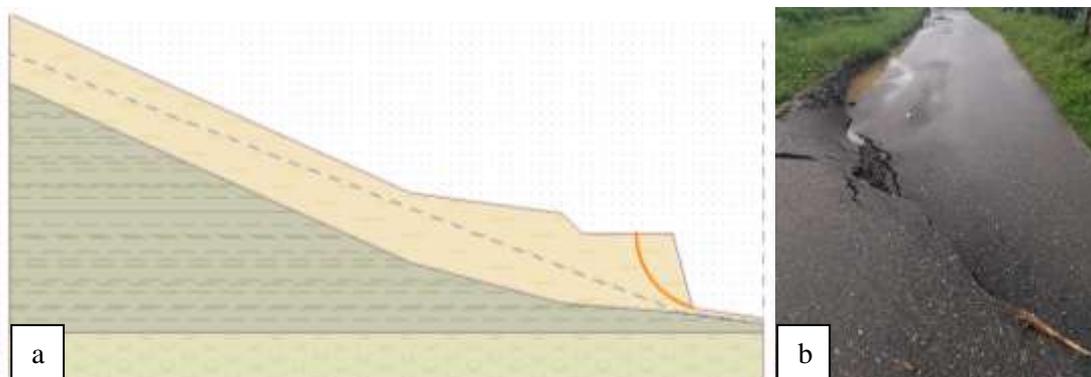
Analisis pada tahap ini yaitu dengan memodelkan geometri lereng area kajian sebagaimana pada pondasi awal sebelum terjadinya kelongsoran (**Gambar 8a**). Pada kondisi lapangan, ditemukan adanya titik-titik sumber air pada area yang berdekatan dengan letak muka air tanah dalam model ini, sehingga aliran muka air tanah diasumsikan relatif tinggi.

Berdasarkan hasil perhitungan dengan bantuan analisis *software* Geo5 versi 2021 dan versi 2022, menunjukkan nilai angka keamanan stabilitas lereng (SF) hanya sebesar 0,53 di mana lereng yang ditinjau tidak memenuhi syarat aman ($SF > 1,5$) sehingga lereng tersebut berpotensi besar mengalami kelongsoran. Hal ini dibuktikan pada kenyataan di lapangan di mana terjadinya amblasan yang merupakan gejala longsoran (**Gambar 8b**).

Gambar 8: a) Permodelan lereng kondisi awal, b) Kelongsoran lereng yang diawali dengan amblasan pada jalan

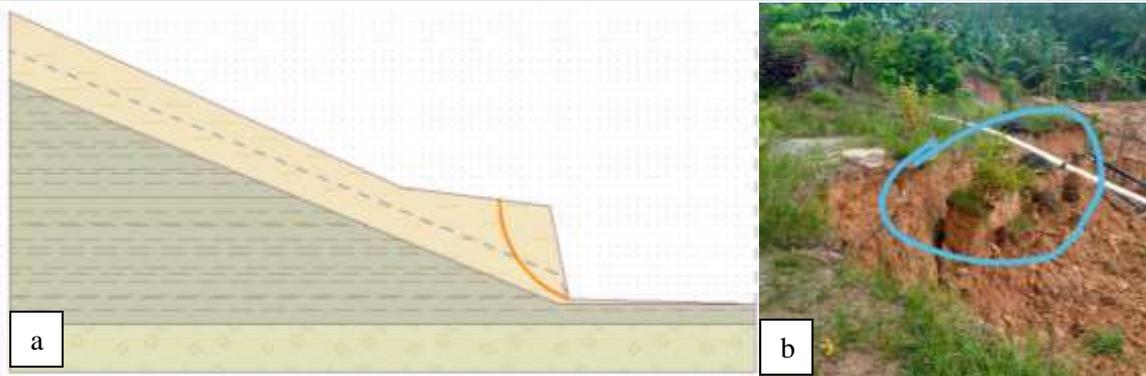
Analisis pada tahap ini, lereng dimodelkan dengan kondisi adanya galian sedalam ± 10 m sesuai kondisi lapangan berupa lubang besar dari hasil kegiatan penggalian tanah pada ruas jalan yang amblas sebagai tahap awal dari pekerjaan penanganan amblasan yaitu pembangunan dinding penahan tanah (**Gambar 9a**). Pada kondisi ini, lereng diasumsikan berada dalam kondisi jenuh air akibat frekuensi dan intensitas hujan yang cukup tinggi sehingga menyebabkan air terperangkap dalam tanah. Hasil analisis stabilitas lereng menunjukkan adanya potensi longsoran susulan pada lereng di sekitar area galian berdasarkan nilai SF yang dihasilkan pada kondisi ini lebih rendah dibandingkan pada kondisi awal sebelum dilakukan penggalian yaitu sebesar 0,39. Hal ini sesuai dengan kondisi yang telah terjadi di lapangan (**Gambar 3, 4, dan 9b**).

Gambar 9: a) Permodelan lereng kondisi setelah ambles kemudian dilakukan penggalian, b) Adanya tanda longsoran susulan pada lereng dekat area galian

Kejadian longsor susulan setelah penggalian tanah sedalam 10 m dan sepanjang 45 m yang merupakan awal tahapan pembangunan DPT penanganan longsor, diakibatkan oleh berkurangnya massa tanah sehingga gaya penahan longsor dari sisi bawah lereng tidak ada. Hal ini berdasarkan hasil analisis stabilitas lereng yang menyatakan gaya penahan longsor (1590,02 kNm/m) adalah lebih kecil daripada gaya yang melongsorkan (4080,25 kNm/m).

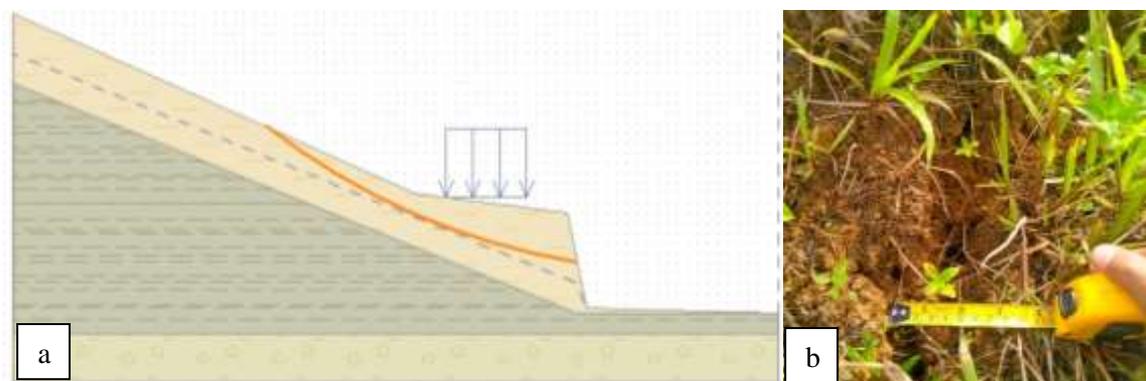
Analisis pada tahap ini, permodelan lereng difokuskan pada tinjauan lereng sisi atas untuk melihat gejala gerakan tanah secara menyeluruh setelah adanya kegiatan penggalian yang cukup dalam (**Gambar 10a**). Berdasarkan hasil analisis stabilitas lereng, diperoleh nilai angka stabilitas lereng sebesar $SF = 1,13$ yang mendekati kondisi kritis, maka dapat disimpulkan bahwa lereng sisi atas memiliki potensi untuk mengalami pergerakan tanah maupun adanya kelongsoran di kemudian hari apabila kondisi adanya lubang galian berlangsung dalam jangka waktu yang lama.

Setelah adanya penggalian, ditemukan retakan-retakan sesuai kondisi lapangan pada area lereng sisi atas padahal retakan-retakan ini belum ditemukan sebelum penggalian (**Gambar 10b**). Retakan tanah ini merupakan gejala adanya gerakan tanah yang berpotensi mengalami kelongsoran. Lereng sisi atas diperkirakan akan terjadi longsoran apabila frekuensi dan intensitas hujan yang relatif besar, ditambah dengan kondisi penggalian yang terus menerus dilakukan tanpa adanya penimbunan tanah sebagai gaya lawan longsoran.

Gambar 10: a) Permodelan lereng sisi atas setelah dilakukan penggalian, b) Visualisasi retakan tanah di lereng sisi atas

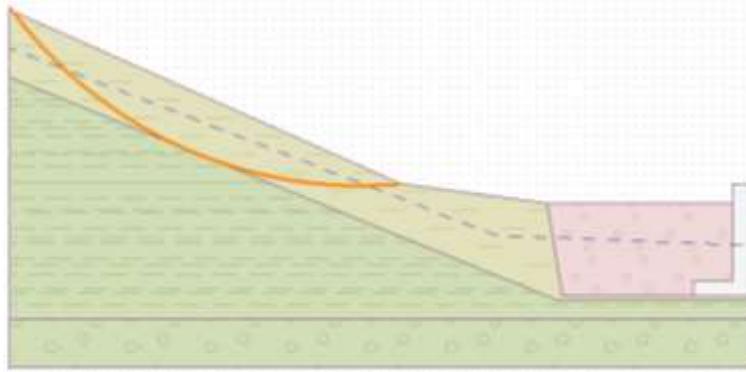
Pada tahap ini, analisis dimodelkan berdasarkan tinjauan kondisi akhir penanganan berupa telah terbangunnya dinding penahan tanah (DPT) dan galian telah diurug dengan material pilihan (**Gambar 11**). Meski telah adanya penanganan, posisi muka air tanah masih dekat dengan permukaan atau apabila terjadi hujan yang berlangsung lama dapat mengakibatkan adanya intrusi air hujan di dalam tanah dasar lereng. Berdasarkan hasil analisis stabilitas lereng, kondisi lereng sisi atas berpotensi mengalami gerakan tanah atau ada potensi terjadinya longsor di kemudian hari yang ditunjukkan dengan nilai angka stabilitas lereng sisi atas sebesar $SF = 0,65$ belum memenuhi syarat aman.

Gambar 11: Permodelan lereng sisi atas setelah kondisi akhir

Dalam menganalisis penanganan yang dapat dilakukan, dimodelkan dengan posisi muka air tanah akibat intrusi air hujan lebat yang berlangsung relatif lama diturunkan beberapa meter. Hal ini diasumsikan bahwa adanya sistem drainase yang baik sehingga air hujan yang masuk ke dalam tanah dapat dikelola dengan baik dan tidak terkandung dalam tanah. Berdasarkan hasil analisis tersebut, diperoleh angka stabilitas lereng sebesar 1,75 sehingga lereng sisi atas dapat dianggap aman dan stabil.

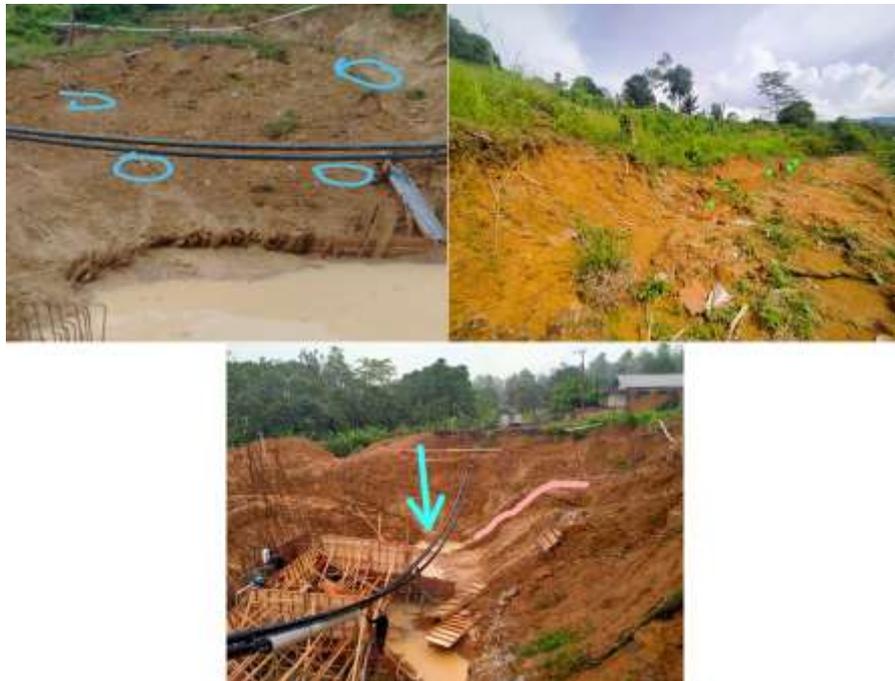
penurunan/perlemahan kuat geser tanah akibat kondisi tanah dasar berada dalam kondisi jenuh yang terjadi sepanjang waktu di musim penghujan. Kondisi ini juga didukung oleh adanya titik-titik sumber pengaliran air (jalur akuifer/geohidrologi) yang terpotong saat penggalian tanah (**Gambar 12**). Jalur akuifer ini secara langsung dapat menurunkan kekuatan tanah karena dapat memicu proses pembilasan dan penggerusan partikel-partikel massa tanah sehingga ikatan antar partikel tanah akan melemah dan lepas. Apabila proses ini terjadi sepanjang waktu selama musim penghujan, akan berdampak pada terjadinya gerakan tanah yang progresif berupa amblesan maupun longsor.

Gambar 12: Titik-titik akuifer/geohidrologi
