Analisa Cacat Las GMAW Pada Proses Pabrikasi Bak Dump Truck Menurut AWS D1.1 2015 Dengan Metode Inspeksi Visual di PT Metalindo Teknik Utama

Dani Nugraha Pratama*, Rizal Hanifi, Ratna Dewi Anjani

Program Studi Teknik Mesin, Universitas Singaperbangsa Karawang, Jawa Barat

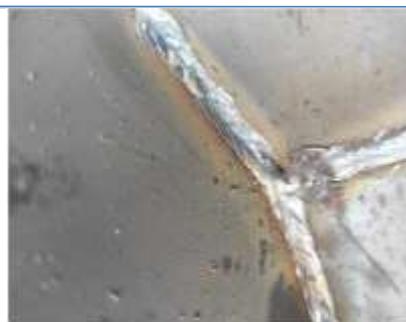
Gambar 1. Cacat *Undercut*

Pada **Gambar 1** terlihat alur cekungan sepanjang tepi manik las pada logam induk, dengan bentuk memanjang dan tidak terisi logam las. Kedalaman terukur menunjukkan 1,25 mm, melebihi batas maksimum 1 mm menurut AWS D1.1:2015. Kondisi ini berpotensi menjadi titik konsentrasi tegangan dan melemahkan sambungan.

No	Jenis Cacat	Ukuran Terukur	Batas Maksimum AWS D1.1	Status
1	<i>Undercut</i>	1,25 mm	1 mm	<i>Rejected</i>
2	<i>Spatter</i>	-	Dapat diterima jika dapat dibersihkan	<i>Accepted</i>
3	<i>Porosity</i>	9,5 mm	Diizinkan jika tidak mengganggu struktur	<i>Accepted</i>
4	<i>Pin Hole</i>	> 3 mm	Tidak diizinkan	<i>Rejected</i>
5	<i>Surface Cold Lap</i>	-	Diizinkan jika tidak menyebabkan lack of fusion	<i>Accepted</i>
6	<i>Capping</i>	4 mm	3 mm	<i>Rejected</i>

pengelasan menyebabkan munculnya *undercut*, *capping* berlebih, dan *spatter*. Selain itu, pengaturan parameter pengelasan yang tidak sesuai dengan WPS, seperti arus dan kecepatan pengelasan yang tidak optimal, menimbulkan *porosity* dan penetrasi yang tidak merata. Faktor lingkungan dan kondisi material juga berperan, terutama ketika permukaan logam terkontaminasi minyak, debu, atau kelembapan yang membuat gas terjebak dan menghasilkan *pin hole* serta *porosity*. Temuan ini konsisten dengan literatur yang menyebutkan bahwa arus, kecepatan, kebersihan material, dan keterampilan welder merupakan faktor dominan penyebab cacat pada proses GMAW [2],[6].

Perbaikan dilakukan pada setiap cacat yang dinyatakan rejected sesuai standar AWS D1.1:2015. Cacat *undercut* diperbaiki dengan membersihkan area menggunakan *wire brush* kemudian mengisi ulang bagian yang bermasalah menggunakan *stringer bead* sesuai WPS. Untuk cacat *pin hole*, perbaikan dilakukan dengan *chipping* atau *gouging* hingga cacat benar-benar hilang sebelum dilakukan pengelasan ulang. Sementara itu, *capping* berlebih ditangani dengan proses *grinding* untuk meratakan permukaan sambungan, dan apabila diperlukan dilanjutkan dengan pengelasan ulang. Semua metode ini mengikuti prosedur repair yang mewajibkan penghilangan cacat terlebih dahulu sebelum proses pengelasan kembali dilakukan.

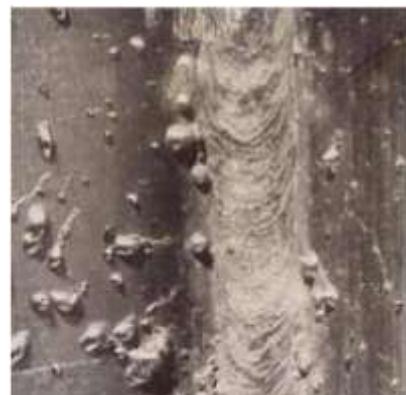
Gambar 2. Cacat *Spatter*

Gambar 1 – 2 tersebut menunjukkan tampak bintik-bintik logam kecil yang menempel di sekitar area las akibat percikan logam cair. Spatter dapat dibersihkan secara mekanis dan tidak mengganggu struktur sambungan sehingga masih dapat diterima.

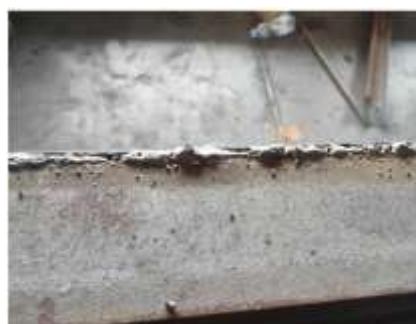
Gambar 3. Cacat *Porosity*

Pada **Gambar 3** terlihat rongga-rongga kecil berbentuk titik atau *cluster* pada permukaan manik las dengan ukuran sekitar 9,5 mm. Porositi ini terjadi akibat gas terjebak saat pembekuan logam las. Meskipun tampak pada permukaan, posisinya tidak mengganggu jalur penetrasi utama sehingga masih memenuhi kriteria penerimaan.

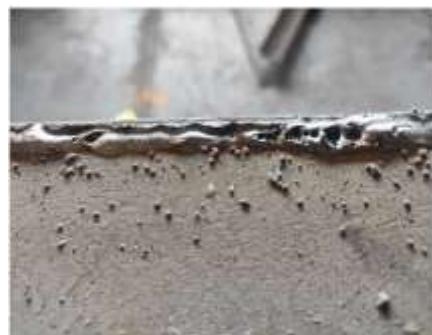
Gambar 4. Cacat *Pin Hole*

Gambar 4 terlihat lubang kecil tunggal dengan kedalaman lebih dari 3 mm pada permukaan las. Bentuknya menyerupai *porosity* namun lebih dalam dan terlokalisasi, sehingga berpotensi menjadi awal retak. Cacat ini dinyatakan tidak dapat diterima menurut AWS D1.1:2015.

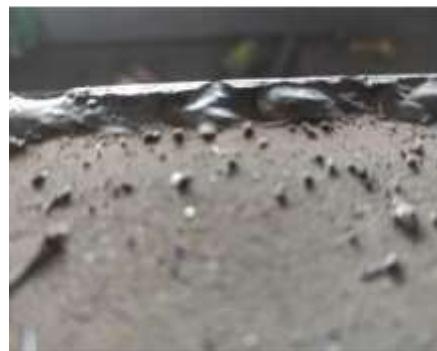
Gambar 5. Surface Cold Lap

Gambar 5 ditandai dengan logam las yang menumpang pada permukaan logam induk tanpa menyatu sempurna. Secara visual tampak seperti lapisan yang mengalir di atas permukaan tanpa fusi yang baik. Cacat ini diterima karena tidak menunjukkan indikasi *lack of fusion* yang signifikan.

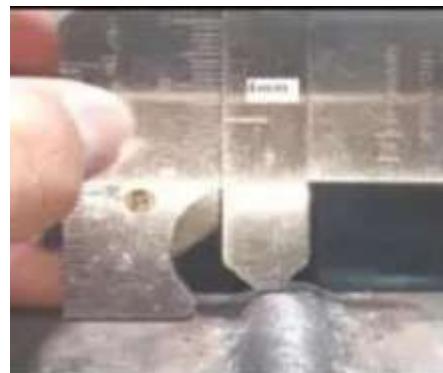
Gambar 6. Capping Berlebih

Gambar 6 tinggi *reinforcement* mencapai 4 mm, melebihi batas maksimum 3 mm. Secara visual terlihat tonjolan manik las yang terlalu tinggi dan tidak rata, sehingga berpotensi menyebabkan konsentrasi tegangan dan interferensi pemasangan komponen.
