# Evaluasi Keberadaan Trotoar di Jalan R.E. Martadinata Kota Pontianak

Program Studi Teknik Sipil, Universitas Tanjungpura, Kalimantan Barat

## Abstrak

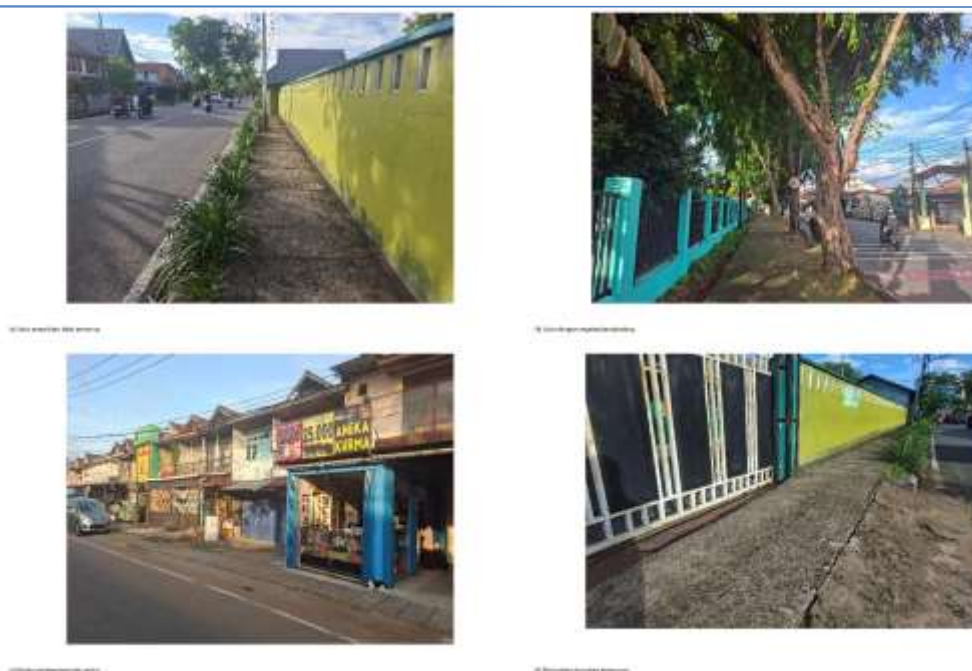
Segmen 1 memiliki aktivitas sekolah yang tinggi di sekitar SD Negeri 09. Trotoar hanya tersedia pada titik tertentu, lebarnya sekitar 1,2 m, elevasinya mencapai 45 cm, dan beberapa bagian terputus oleh akses rumah. Tiang listrik berada di jalur pejalan kaki, ramp memiliki kemiringan sekitar 22%, zebra cross mulai pudar, serta bangku dan tempat sampah tidak tersedia. Kondisi tersebut mengurangi kelancaran gerak anak-anak dan pengantar sekolah.

Segmen 2 memiliki trotoar dengan lebar sekitar 2 m sehingga secara kapasitas lebih baik. Trotoar berada pada kawasan SMP Negeri 16 dan memiliki zebra cross serta beberapa pohon peneduh. Kendala yang ditemukan berupa pedagang pada jalur, permukaan yang ditumbuhi lumut, elevasi sekitar 30 cm, ramp yang terlalu curam, jalur yang belum menerus, dan fasilitas penunjang yang belum lengkap.

Segmen 3 melayani kawasan SMA Negeri 2 dan terhubung dengan halte bus. Lebar bersih mencapai sekitar 2 m dan konektivitas lebih baik dibanding segmen lain. Walaupun demikian, pohon, pedagang, dan parkir mengurangi ruang efektif. Ramp tidak tersedia, ubin pemandu tidak tersedia, beberapa panel tidak rata atau licin saat hujan, dan jarak antar lampu jauh melebihi ketentuan.

Segmen 4 didominasi perdagangan dan jasa serta terdapat SD Negeri 44. Jalur pedestrian lebarnya sekitar 1,2 m, rata dengan badan jalan, tanpa jalur hijau atau bollard, dan sering digunakan untuk parkir. Trotoar tidak menerus, peneduh terbatas, tidak tersedia ramp, bangku, tempat sampah, maupun fasilitas aksesibilitas. Karena bangunan berdiri dekat RUMIJA, penyediaan trotoar baru pada seluruh sisi jalan memerlukan penataan ruang yang lebih besar. **Gambar 2** menunjukkan kondisi eksisting pada Jalan R.E Martadinata kota Pontianak.

**Gambar 2.** Contoh kondisi eksisting jalur pedestrian pada koridor penelitian  
Sumber: Penulis (2026)

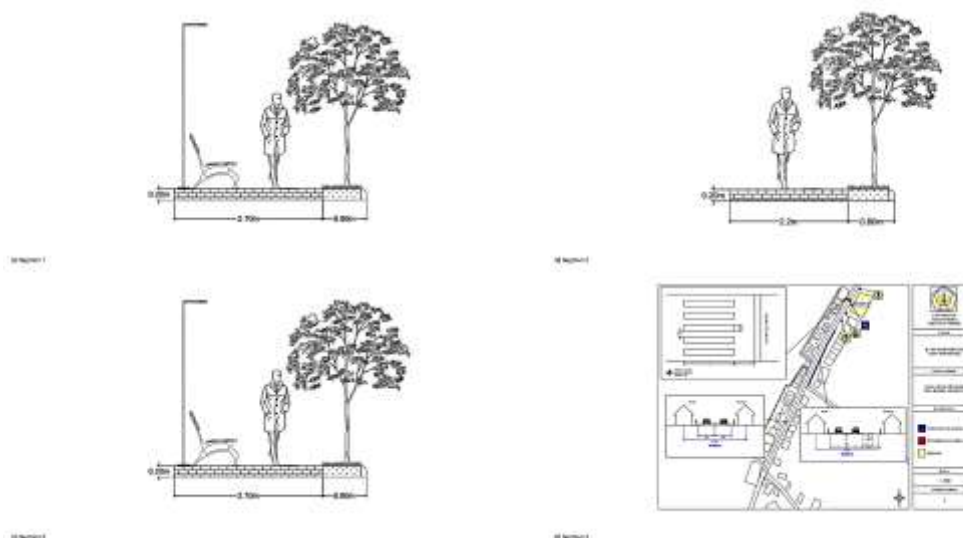
**Gambar 7.** Konsep penampang perbaikan: (a) Segmen 1, (b) Segmen 2, (c) Segmen 3, dan (d) Segmen 4

Segmen 1 diarahkan menjadi jalur aman sekolah. Trotoar direncanakan pada satu sisi dengan memanfaatkan ruang di atas drainase untuk menghindari pengurangan badan jalan dan pembebasan lahan. Konsep memiliki jalur berjalan 2,70 m dan jalur hijau 0,80 m, elevasi 0,20 m, *ramp* sekitar 4%, *guiding block*, bangku, lampu, dan *zebra cross* di depan sekolah. Tiang listrik perlu direlokasi dari zona berjalan, sedangkan *zebra cross* dan rambu zona sekolah diperjelas.

Segmen 2 juga direncanakan pada satu sisi dengan jalur berjalan 2,20 m dan jalur hijau 0,80 m. Fokusnya adalah menyambungkan bagian yang terputus di sekitar SMP Negeri 16, menyediakan *zebra cross* dan rambu sekolah, merekonstruksi *ramp*, serta mengendalikan pedagang. Karena ruang terbatas, bangku dan lampu khusus trotoar tidak diprioritaskan apabila mengurangi lebar efektif; penerangan dapat diintegrasikan dengan perlengkapan jalan yang berada di luar zona berjalan.

Segmen 3 menggunakan jalur berjalan 2,70 m dan jalur hijau 0,80 m dengan *guiding block*, *ramp* 4%, pohon, bangku, dan lampu. Keterhubungan dengan halte perlu dipertahankan serta dibuat bebas hambatan. Penataan parkir dan pedagang penting agar keunggulan geometrik segmen tidak hilang. Penyeberangan di sekitar SMA Negeri 2 perlu dilengkapi *warning block* dan penurunan kerb.

Pada Segmen 4, pembangunan trotoar lengkap sulit direalisasikan tanpa penataan RUMIJA karena bangunan dan aktivitas usaha berada dekat badan jalan. Tahap awal difokuskan pada *zebra cross* depan SD Negeri 44, rambu kawasan sekolah, pembatas kecepatan, larangan parkir pada jalur pedestrian, dan penerangan. Dalam jangka menengah diperlukan penataan sempadan dan ruang usaha agar tersedia jalur dengan pemisah fisik berupa kerb, jalur hijau, atau *bollard*. Penanganan utama dan level tahap prioritas perbaikan trotoar ditunjukkan pada **Tabel 6**.
