Evaluasi Kerusakan Lapisan Permukaan Perkerasan Lentur Pada Ruas Jalan Parit Bugis Kabupaten Kubu Raya dengan Metode Indeks Kondisi Perkerasan

Juniwati Barokah*, Eti Sulandari, Siti Mayuni

Jurusan Teknik Sipil, Universitas Tanjungpura, Pontianak, Kalimantan Barat

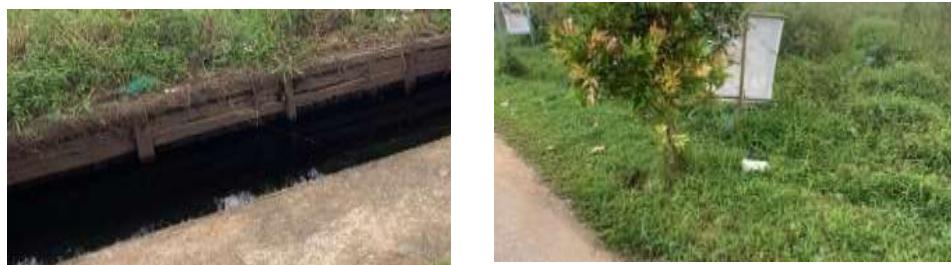
Berdasarkan hasil survei terhadap kerusakan dan kondisi lingkungan di seluruh unit sampel yang telah ditentukan, terdapat 40 unit sampel yang perlu dievaluasi tingkat kerusakannya. Masing-masing unit akan dianalisis untuk mengidentifikasi jenis kerusakan serta jumlah kerusakan yang terjadi. Sebagai ilustrasi, pada unit sampel 16 ditemukan bahwa sebagian saluran drainase terhambat, sehingga fungsi drainase di lokasi tersebut tidak berjalan secara optimal.

Gambar 5 : Kondisi Lingkungan Pada Segmen 16

Kondisi lingkungan tersebut mengakibatkan terjadinya permasalahan pada jalan sekitar, seperti permasalahan pelepasan butir, lubang, dan retak tepi.

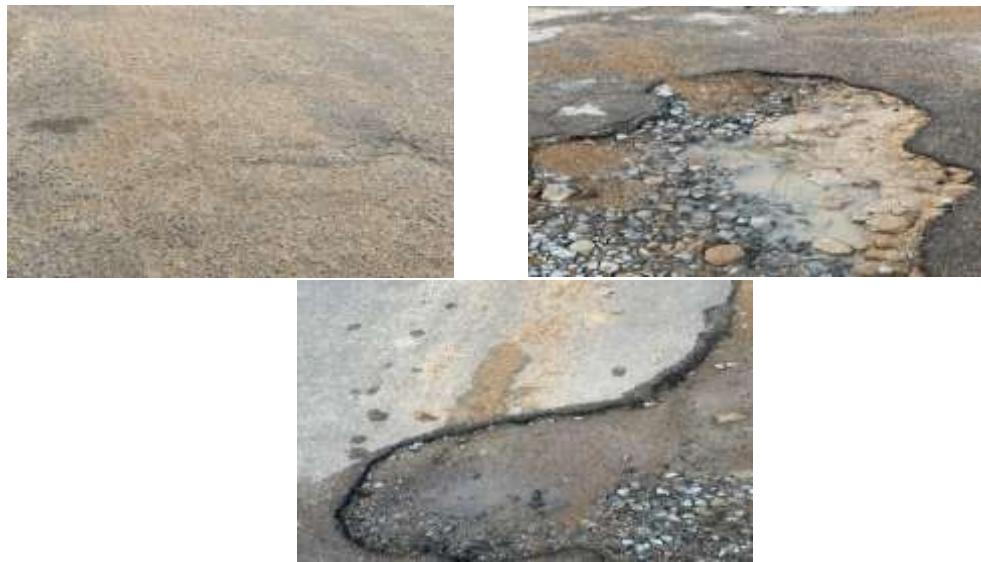
Gambar 6 : Kerusakan Pada Segmen 16

No	Jenis Kerusakan	Tingkat Kerusakan	Dimensi Kerusakan			
			p	l	t	Luas
1	Pelepasan Butir	Sedang	50	6,4		320
2	Lubang	Sedang	0,64	0,4		0,256
3	Retak Tepi	Sedang	3,78			3,78

Hasil survei penelitian pada unit sampel 16 menunjukkan adanya kerusakan berupa pelepasan butir, lubang, dan retak pada tepi jalan, semuanya dengan tingkat kerusakan sedang. Kondisi lingkungan di sekitar lokasi penelitian, di sisi kanan jalan terdapat tanaman liar yang tidak terawat tumbuh di sekitar saluran drainase, sementara di sisi kiri terdapat bangunan drainase terbuka. Kondisi lingkungan tersebut menyebabkan kerusakan pada jalan, seperti pelepasan butir, lubang, dan retak tepi pada unit sampel 16.

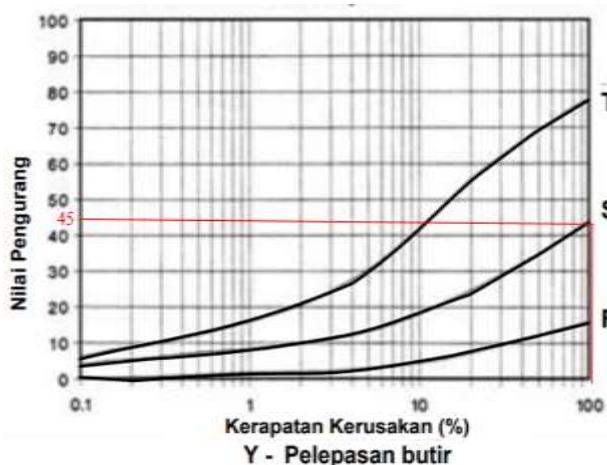
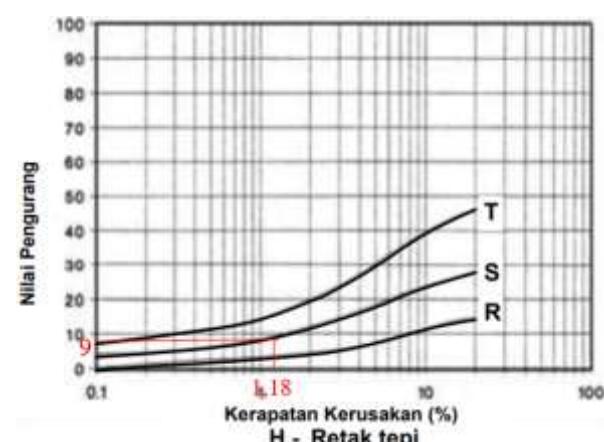
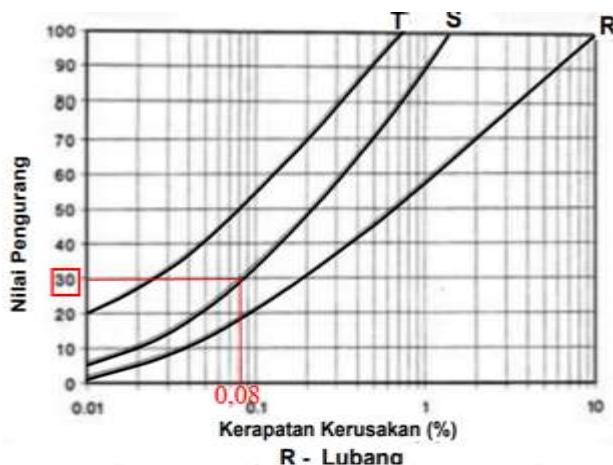
Gambar 7: Kurva Nilai Pengurangan Kerusakan Pada Segmen 16

Nilai pengurang (NP) untuk suatu jenis kerusakan diperoleh melalui kurva yang menghubungkan kerapatan dengan tingkat keparahan kerusakan. Nilai pengurang (NP) untuk masing-masing kerusakan dapat dilihat pada **Gambar 7** dan **Gambar 8**, yang disesuaikan dengan jenis kerusakan tersebut. Sebagai contoh, untuk kerusakan pelepasan butir yang memiliki kerapatan 100%, nilai pengurangannya adalah 45.

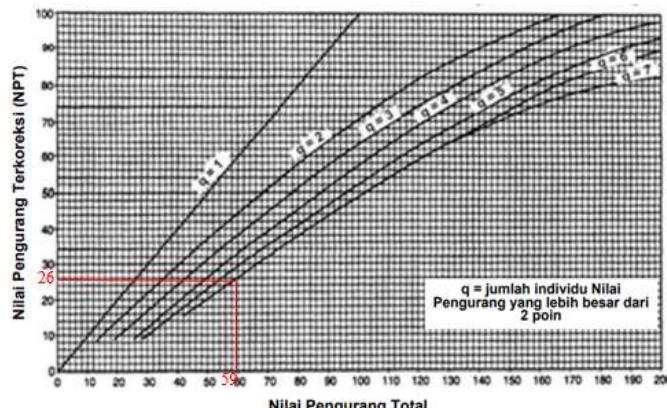
Gambar 8. Kurva Untuk Menentukan Nilai Pengurangan Terkoreksi (NPT) Sampel 16

Nilai pengurangan total sebesar 59, oleh karena itu didapatkan nilai pengurangan terkoreksi sebesar 26 yang didapat melalui kurva hubungan antara nilai pengurangan total dan q (m).

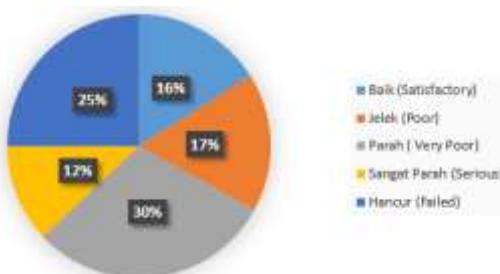
Gambar 9. Persentase Kondisi Perkerasan Jalan Sesuai Standar Kelas IKP

Berdasarkan hasil survei terhadap kondisi bangunan drainase di lokasi penelitian, ditemukan sejumlah permasalahan, seperti adanya pengikisan pada struktur drainase serta saluran yang dipenuhi oleh tanaman liar. Rata-rata nilai Indeks Kondisi Perkerasan (IKP) tercatat sebesar 29,31, yang tergolong dalam kategori parah (very poor) menurut skala standar IKP. Setelah nilai IKP dihitung untuk setiap unit sampel, diperoleh persentase kondisi perkerasan jalan sesuai dengan klasifikasi skala standar IKP, yang ditampilkan pada **Gambar 9**.

Berdasarkan Gambar 10, diperoleh persentase kondisi perkerasan jalan sesuai dengan standar IKP, yaitu: 16% dalam kondisi baik, 17% jelek, 30% parah, 12% sangat parah, dan 25% dalam kondisi hancur. Dari unit sampel 16 hingga 31, ditemukan bahwa beberapa sampel menunjukkan nilai IKP tinggi dalam kategori parah, yaitu pada sampel 18, 20, 25, 26, dan 31. Sementara itu, nilai IKP yang rendah, yang masuk dalam kategori sangat parah, terdapat pada sampel 19, 21, dan 23.
