# Tinjauan Kesesuaian Pengelolaan Limbah Bahan Berbahaya dan Beracun Pada PT. X Kabupaten Bekasi

### 3.2. Evaluasi Kesesuaian Kondisi Eksisting Berdasarkan PERMENLHK Nomor 6 Tahun 2021 dan PERMENLH Nomor 14 Tahun 2013

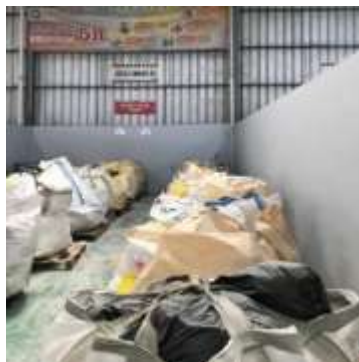
**Gambar 2.** Kemasan Limbah B3 PT. X

Pada PT. X, limbah berbahaya dan beracun dikemas menggunakan tiga jenis kemasan yakni IBC Tank, Jumbo Bag, dan Drum Logam yang dipilih berdasarkan sifat-sifat limbahnya. Pengemasan limbah B3 umumnya dilakukan oleh penghasil limbah B3 terkait [11], namun PT. X seringkali turut serta dalam proses pengemasan. Pengemasan limbah B3 tersebut telah dilakukan sesuai dengan regulasi yang berlaku yaitu menggunakan kemasan plastik dan logam yang masih dalam kondisi baik dan layak, dan tidak terindikasi adanya kebocoran atau pengkaratan, karena apabila kemasan mengalami kerusakan akan diganti dengan kemasan yang baru seperti yang tertulis pada hasil wawancara yang menyatakan bahwa “Semua kemasan berkondisi baik, jika terdapat kemasan yang tidak sesuai dan mengalami kerusakan segera diganti dengan kemasan yang baru” seperti yang diilustrasikan pada **Gambar 2**.

Pentingnya menjaga kondisi kemasan agar tetap baik dapat menunjang keamanan limbah B3 dari potensi kebocoran atau tumpahan limbah B3 saat proses pemindahan dan pengangkutan. Setelah melakukan pengamatan dan evaluasi, didapatkan bahwa pengemasan limbah B3 di PT. X telah mematuhi semua kriteria pada peraturan yang berlaku, seperti yang terdapat pada **Tabel 4**.

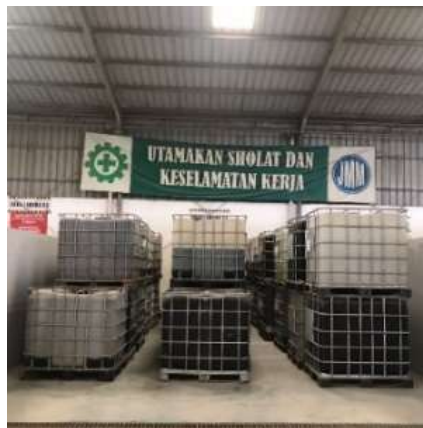
**Gambar 3.** Kemasan limbah B3 yang tidak dilekati simbol dan label limbah B3

Langkah penting dalam pengemasan limbah B3 adalah proses pelekatan simbol dan label pada kemasan, hal ini dapat membantu proses identifikasi dan pengelompokan limbah B3 di area penyimpanan (Daudsyah & Rahmah, 2022). PT. X telah melakukan pelekatan simbol dan label limbah B3 pada beberapa kriteria, namun berdasarkan hasil observasi masih terdapat beberapa kriteria yang belum terpenuhi, yaitu pelekatan simbol dan label pada kemasan. Sebagian kemasan pada PT. X belum terlekat simbol dan label limbah B3 seperti yang tertera pada **Gambar 3**.

Pemasangan simbol dan label pada limbah B3 perlu dilakukan segera setelah limbah B3 dihasilkan karena berdampak pada proses pengemasan limbah B3. Informasi yang terdapat dalam label limbah B3 meliputi tanggal pembuatan limbah B3 yang berpengaruh terhadap perhitungan periode penyimpanan limbah tersebut. Ketidaksesuaian ini melanggar ketentuan dalam PERMENLH Nomor 14 Tahun 2013 yang menekankan pentingnya simbol dan label sebagai identifikasi limbah B3 serta untuk memfasilitasi pelacakan dan penentuan pengelolaan limbah B3.3 [12]. Ketidaksesuaian lainnya juga banyak ditemukan pada literatur terdahulu, seperti penelitian [13] yang menyatakan bahwa terdapat beberapa simbol pada kemasan limbah B3 yang belum terpasang. Dalam penelitiannya, [4] juga mencatat bahwa pemasangan simbol dan label pada kemasan limbah B3 belum dilakukan. Temuan ini sesuai dengan hasil pengamatan dan evaluasi yang menunjukkan bahwa pemasangan simbol dan label limbah B3 di PT. X tidak memenuhi standar yang ditetapkan, sebagaimana tercantum dalam **Tabel 5**.

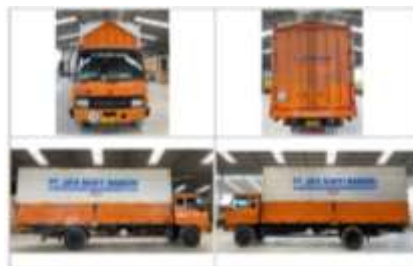
**Gambar 4.** Alat Angkut Limbah B3

PT. X memiliki total 15 unit kendaraan pengangkut yang terdiri dari beberapa jenis kendaraan seperti *truck* tronton, *light truck*, *truck* tangki, *truck wing box*, dan *truck box*. Berdasarkan PERMENLHK Nomor 6 Tahun 2021, pengangkut limbah B3 harus memenuhi persyaratan spesifikasi umum dan khusus. PT. X, sebagai perusahaan yang mengangkut limbah B3, telah mematuhi persyaratan tersebut dengan baik, seperti yang terlihat dalam ilustrasi yang disajikan dalam **Gambar 4**. Selain itu, PT. X juga telah memenuhi ketentuan dengan menggunakan kendaraan tertutup untuk limbah B3 kategori 1 dan kendaraan terbuka untuk limbah B3 kategori 2.

PT. X bertanggung jawab sepenuhnya untuk memastikan keamanan limbah B3 selama proses pengangkutan hingga mencapai lokasi pengolahan atau pemanfaatan, sehingga keselamatan limbah B3 yang diangkut terjamin. Penilaian dan evaluasi menunjukkan bahwa pengangkutan limbah B3 oleh PT. X telah mematuhi peraturan yang berlaku, sebagaimana yang tercantum pada **Tabel 6**.
