Analisis Pengaruh Geometrik Jalan Terhadap Potensi Terjadinya Kecelakaan Pada Tikungan Ruas Jl. Lele – Jl. Tingang VI Kota Palangka Raya

Bella Claudia^{1*}, Murniati², Robby³

^{1,2,3}Jurusan Teknik Sipil, Universitas Palangka Raya, Palangka Raya Indonesia

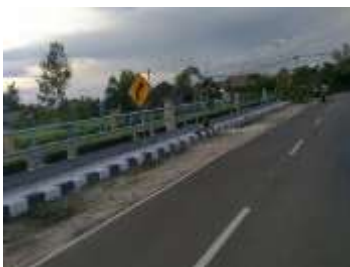
Gambar 3. Rambu Peringatan Adanya Tikungan Dari Arah Jl. Tingang VI

Rambu dan perlengkapan jalan pada Jl. Lele – Jl. Tingang VI hanya berupa rambu peringatan adanya tikungan dari arah Jl. Lele dan dari arah Jl. Tingang Vi.
