Analisa *Seat Trunnion* tidak Bisa dipasang *Spring* di PT. XYZ

Program Studi Teknik Mesin, Universitas Singaperbangsa Karawang, Karawang Indonesia

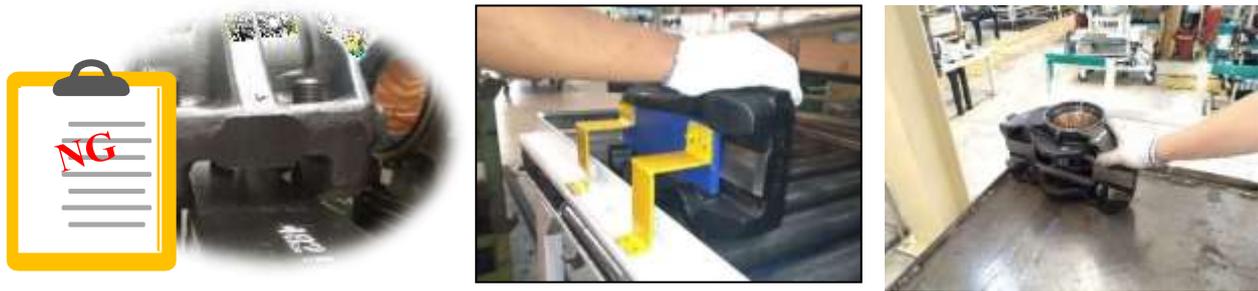
wawancara, didapatkan bahwa *part trunnion* no S4951 – Ew012 memiliki jumlah cacat yang tinggi dan cacat terjadi pada proses di *line assembly*. Adapun contoh *part* tersebut yaitu seperti pada **Gambar 2**.

Gambar 2. Hasil barang NG, lalu di bantu dengan alat *Go Nogo JIG Dummy*, dan produk OK
Sumber: Analisa data PT XYZ (2022)

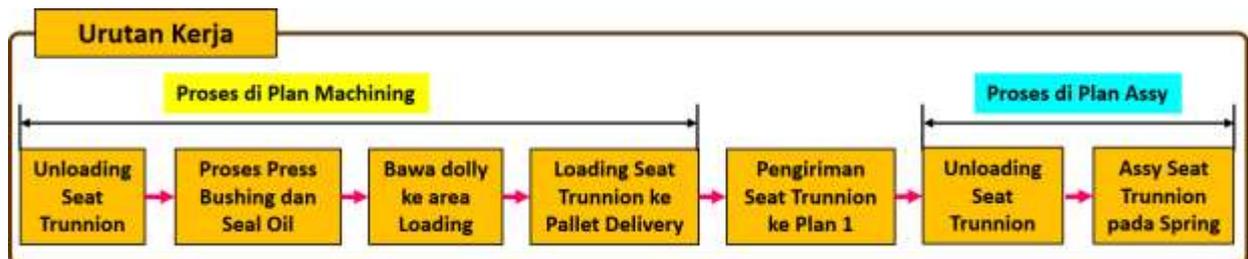
Pada proses produksi *trunnion* pada PT. XYZ terdapat alur pembuatan *trunnion* yang proses dari bahan baku hingga final produk pada line assembly yang dibuat oleh pihak PT. XYZ tersebut. *Part trunnion* no S4951 – Ew012 melalui beberapa tahapannya dari proses di *plan machining* hingga di *plan assembly*. *Part* ini dibuat dari bahan baku baja yaitu *Ferro casting Ductile (Tesil Streng 500)* atau bisa disebut dengan FCD [10].

Gambar 3. Alur urutan kerja part trunnion
Sumber: Analisa data PT. XYZ (2022)

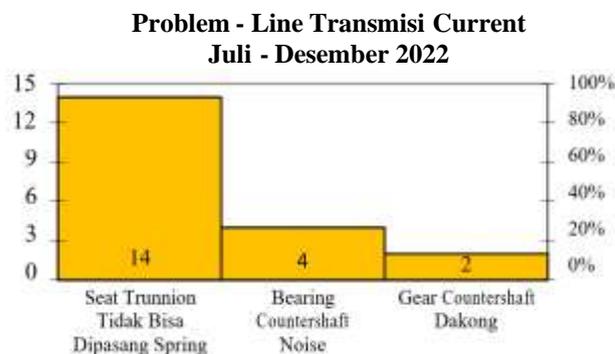
Gambar 4. Hasil histogram lembar QCC pada produksi pada PT. XYZ
Sumber: Analisa data PT. XYZ (2022)

Tujuan dari analisis ini adalah untuk dapat mengetahui faktor penyebab terjadinya cacat sehingga dapat diberikan saran perbaikan untuk mengurangi kemungkinan terjadinya cacat kembali Pada diagram histogram diketahui bahwa jenis *seat trunnion* tidak bisa dipasang *spring* memiliki persentase yang cukup tinggi [11]. Dengan langkah ini, perusahaan dapat mengembangkan strategi perbaikan yang komprehensif dan berkelanjutan untuk mengatasi faktor-faktor penyebab cacat dan meningkatkan hasil produksi secara keseluruhan. Hasil yang didapatkan untuk diagram *fishbone* yaitu pada **Gambar 5**.

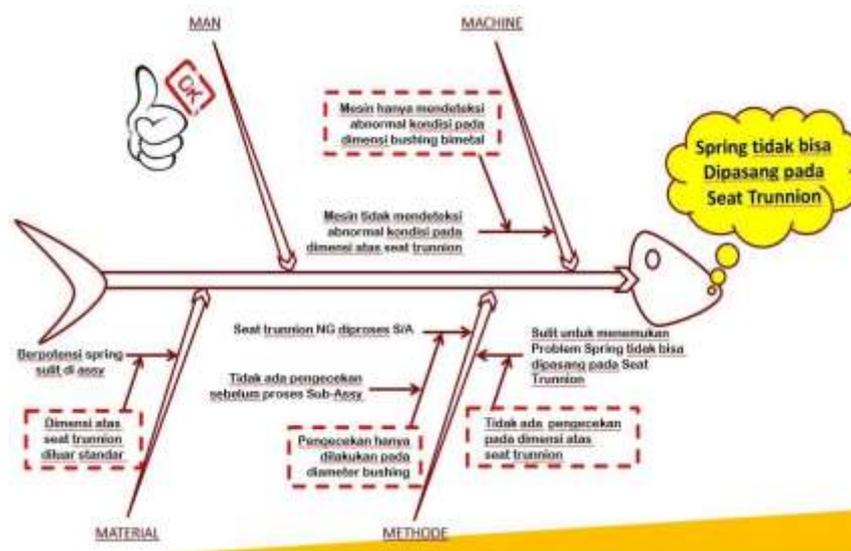
Gambar 5. Hasil diagram *fishbone* pada produksi PT. XYZ
Sumber: Analisis data (2022)

Berdasarkan hasil diagram *fishbone* pada **Gambar 5**, *Seat trunnion* tidak bisa dipasang *spring* pada PT. XYZ dapat terjadi karena beberapa sebab, tiga diantaranya adalah manusia, mesin, dan metode. Berikut adalah penjelasan dari masing-masing kegagalan:

1. Manusia, yaitu tidak ada pengecekan pada dimensi atas *seat trunnion* dan Pengecekan hanya dilakukan pada diameter bushing.
2. Mesin, yaitu Mesin hanya mendeteksi abnormal kondisi pada dimensi bushing bimetal dan tidak ada pengecekan ulang
3. Metode, yaitu proses produksinya masih berdasarkan apa yang telah dilakukan sebelumnya karena belum ada aturan mengenai standar ketika dalam mengecek *spring* pada *trunnion* pada mesin.
4. Usulan Perbaikan

Tahap selanjutnya adalah membuat saran perbaikan untuk menurunkan jumlah *part seat trunnion* cacat yang diproduksi. Hasil analisis sebab akibat pada diagram *fishbone* menjadi dasar pada usulan ini. Hasil yang diperoleh ditunjukkan pada **Tabel 1**.

Setelah melakukan analisis usulan perbaikan pada **Tabel 1**, diperoleh sejumlah rekomendasi seperti adanya sosialisasi dan diskusi pada para karyawan, dan inisiatif membuat tools baru yaitu *Go Nogo JIG Dummy* untuk mengecek dimensi pada *trunnion*.

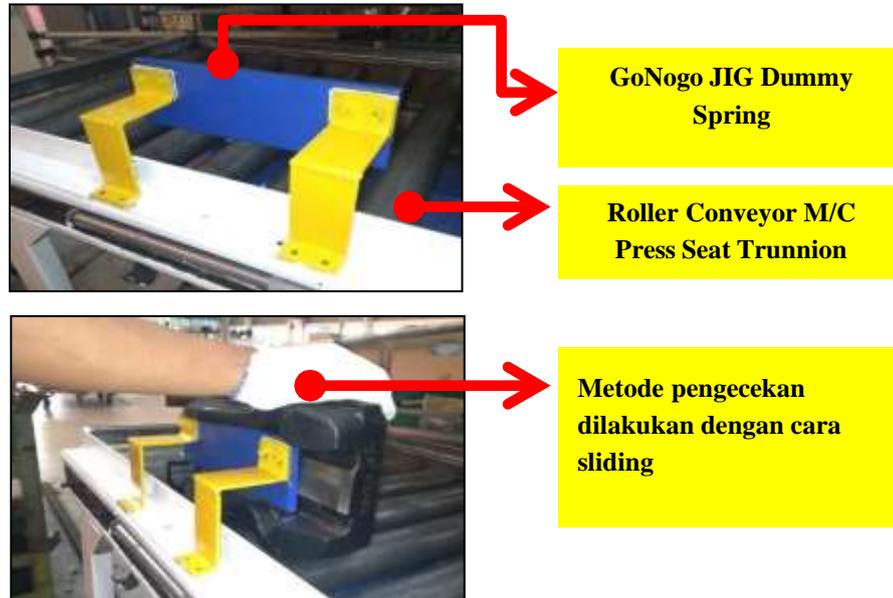
Gambar 6. Tools yang membantu dalam pengecekan dimensi pada *seat trunnion*
Sumber: Analisa data PT. XYZ, (2022)

Adapun melakukan perbaikan pada line assembly dengan cara yang lebih efektif yaitu kami memasang *JIG* atau *dummy shim* pada *conveyor* [12]. Sehingga operator lebih praktis dalam melakukan pengecekan (proses sliding) Dimana apabila ditemukan *seat trunnion* dengan dimensi yang NG [13], maka *seattrunnion* tersebut tidak bisa melewati *jig* tersebut. Dibawah ini terdapat gambar analisa kondisi yang ada pada **Gambar 6**.

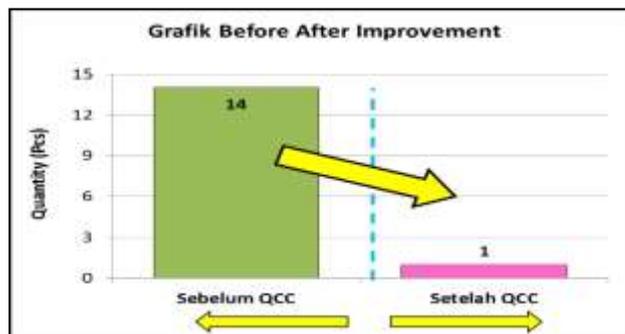
Evaluasi dari hasil perbaikan yang kami lakukan, tercatat penurunan problem *seat trunnion* pada quality yang sebelumnya terlihat pada histogram melonjak paling tinggi dan sekarang menurun, dan Adapun grafik penurunan *seat trunnion* pada **Gambar 7**.

Gambar 7. Hasil perbaikan yang dilakukan pada PT. XYZ Sumber: analisis data PT. XYZ, (2022)
