Analisis Penyebab Amblasan Ruas Jalan (Studi Kasus: Ruas Jalan Gunung Ulin – Gunung Sari)

Kasus yang ditinjau pada kajian ini adalah kasus amblasan jalan pada ruas jalan Gunung Ulin – Gunung Sari, Desa Gunung Sari, Kabupaten Kotabaru, Provinsi Kalimantan Selatan. Jalan berada di lokasi yang memiliki perbedaan elevasi kontur permukaan tanah yang relatif besar dan telah mengalami amblasan sejak tahun 2018, kemudian berlanjut pada peristiwa longsor. Kajian ini disusun untuk menganalisis penyebab terjadinya peristiwa tersebut dengan metode analisis berupa observasi langsung di lapangan, dilanjutkan dengan penyelidikan tanah pada area amblasan. Berdasarkan data-data yang telah diperoleh, dengan mempertimbangkan justifikasi geotekniknya disesuaikan untuk analisis perhitungan stabilitas lereng. Kajian ini diharapkan dapat digunakan sebagai referensi untuk mencegah terjadinya kejadian serupa di wilayah lain.

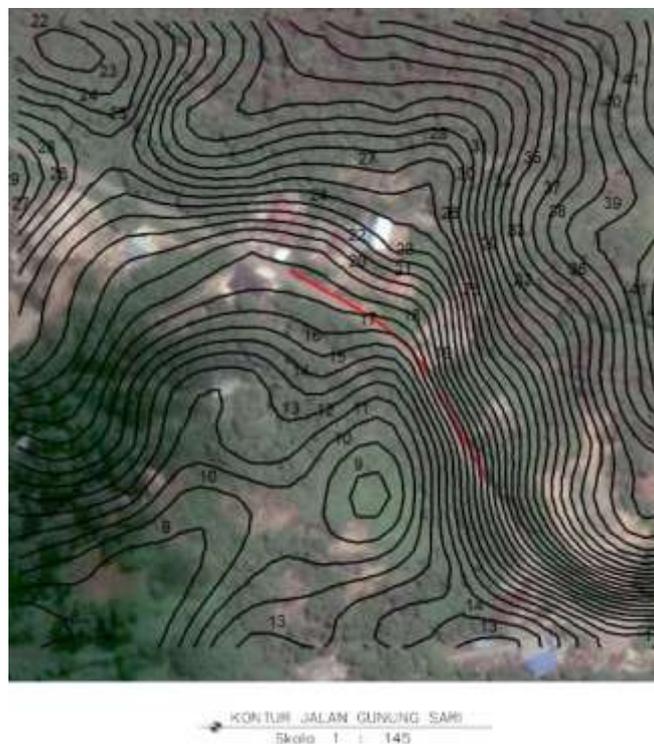
Gambar 6: Kontur bentang alam daerah kajian

Analisis stabilitas lereng sangat berperan dalam kajian ini mengingat perbedaan elevasi permukaan lereng di lapangan memiliki perbedaan angka kontur yang signifikan (**Gambar 6**). Berdasarkan data kontur, konfirmasi pengukuran di lapangan, serta data hasil pengujian bor dalam, maka pendekatan geometri lereng untuk analisis stabilitas lereng dapat ditentukan sebagaimana yang ditunjukkan pada **Gambar 7**.
