Kajian Tingkat Kerusakan Jalan Menggunakan Metode *Surface Distress Index* serta Perencanaan Anggaran Biaya pada Ruas Jalan Raya Amurang - Ratahan

Cyntha Tendean^{1*}, Stefani Switly Peginusa², Adriana Karundeng³, Agistia Pandaleke⁴

^{1,4}Program Studi Teknik Jalan Jembatan, Politeknik Negeri Manado, Manado

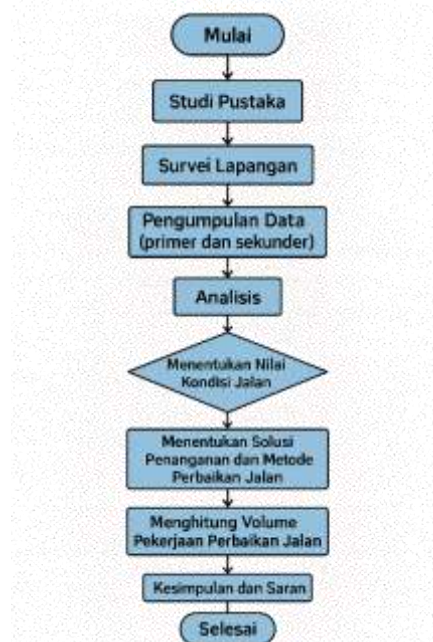
Gambar 2. Diagram Alir Penelitian

Tahap berikutnya adalah analisis data, yaitu dengan menghitung nilai SDI pada setiap segmen jalan berdasarkan jenis dan tingkat kerusakan yang ditemukan di lapangan. Nilai SDI yang diperoleh kemudian digunakan untuk menentukan tingkat kondisi jalan, apakah termasuk kategori baik, sedang, rusak ringan, atau rusak berat. Berdasarkan hasil penilaian tersebut selanjutnya dilakukan perencanaan penanganan jalan yang sesuai dengan tingkat kerusakan, seperti pemeliharaan rutin, pemeliharaan berkala, atau rehabilitasi[11]. Tahap terakhir adalah perhitungan rencana anggaran biaya (RAB) yang dilakukan dengan menghitung volume pekerjaan yang dibutuhkan dan mengalikannya dengan harga satuan pekerjaan yang berlaku, sehingga diperoleh estimasi biaya perbaikan pada ruas jalan yang diteliti. **Gambar 2** berikut menunjukkan diagram alir penelitian ini.
