Audit Energi Sederhana pada Pompa Distribusi Q1, Q2, dan Q3 di IPA Sunggal Perumda Tirtanadi Provinsi Sumatera Utara

Almira Mili Rizkia*, Adhi Yuniarto

A preliminary energy audit is a crucial step in identifying potential energy savings and improving operational efficiency in pump systems within water treatment installations. This study aims to evaluate the energy efficiency of distribution pumps Q1, Q2, and Q3 at the Sunggal Water Treatment Plant (IPA Sunggal) operated by Perumda Tirtanadi, North Sumatra Province, through a preliminary audit. The methodology includes measuring flow rate, pressure, current, voltage, and power factor to calculate hydraulic power, input power, pump efficiency, and Specific Energy Consumption (SEC). Results show that pump Q1 unit 3 and pump Q2 unit 7 have efficiencies below 60%, with SEC values indicating energy inefficiency. Improvement recommendations are provided based on efficiency criteria, ranging from impeller adjustments to complete pump replacement. This audit serves as the initial step toward a comprehensive energy audit plan to support energy efficiency and sustainability in the water distribution system.

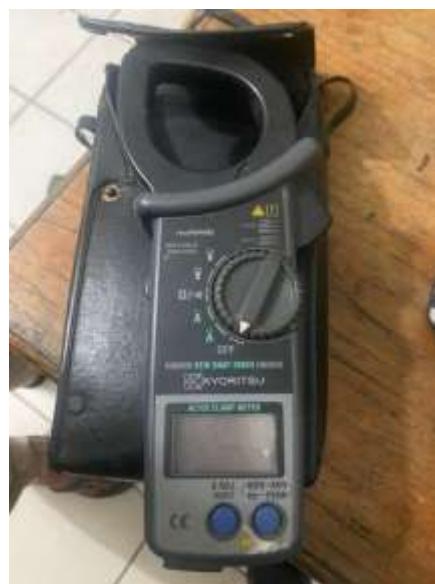
Pengukuran kelistrikan pada pompa distribusi IPA Sunggal dilakukan menggunakan tang ampere/*clamp meter* (**Gambar 3**). Alat ini mampu mengukur beberapa besaran listrik seperti arus listrik (ampere) dan tegangan (volt) yang mengalir pada tiga fasa. Sedangkan pengukuran faktor daya dilakukan melalui pembacaan pada panel listrik. Keseluruhan pengukuran tersebut dilakukan pada tanggal 9 April 2025 selama 24 jam dengan dilakukan pencatatan setiap satu jam. Setelah variabel tersebut diperoleh, kemudian dilakukan perhitungan nilai SEC pompa (kWh/m^3) dan efisiensi pompa (%). Efisiensi pompa merujuk pada seberapa efektif perubahan energi dari daya putar poros pompa menjadi daya hidrolis yang dihasilkan oleh pompa. Saat motor menerima suplai listrik, energi tersebut diproses di dalam motor dan diubah menjadi tenaga mekanik akibat interaksi medan elektromagnetik. Tenaga mekanik yang dihasilkan inilah yang memutar poros motor.

Gambar 3. Alat Ukur Tang Ampere/Clamp Meter
